配置図 (調査位置図)
S=1/1500

資料1-1

調査名 山梨大学(下河東)実習棟機械室用地地盤調査業務

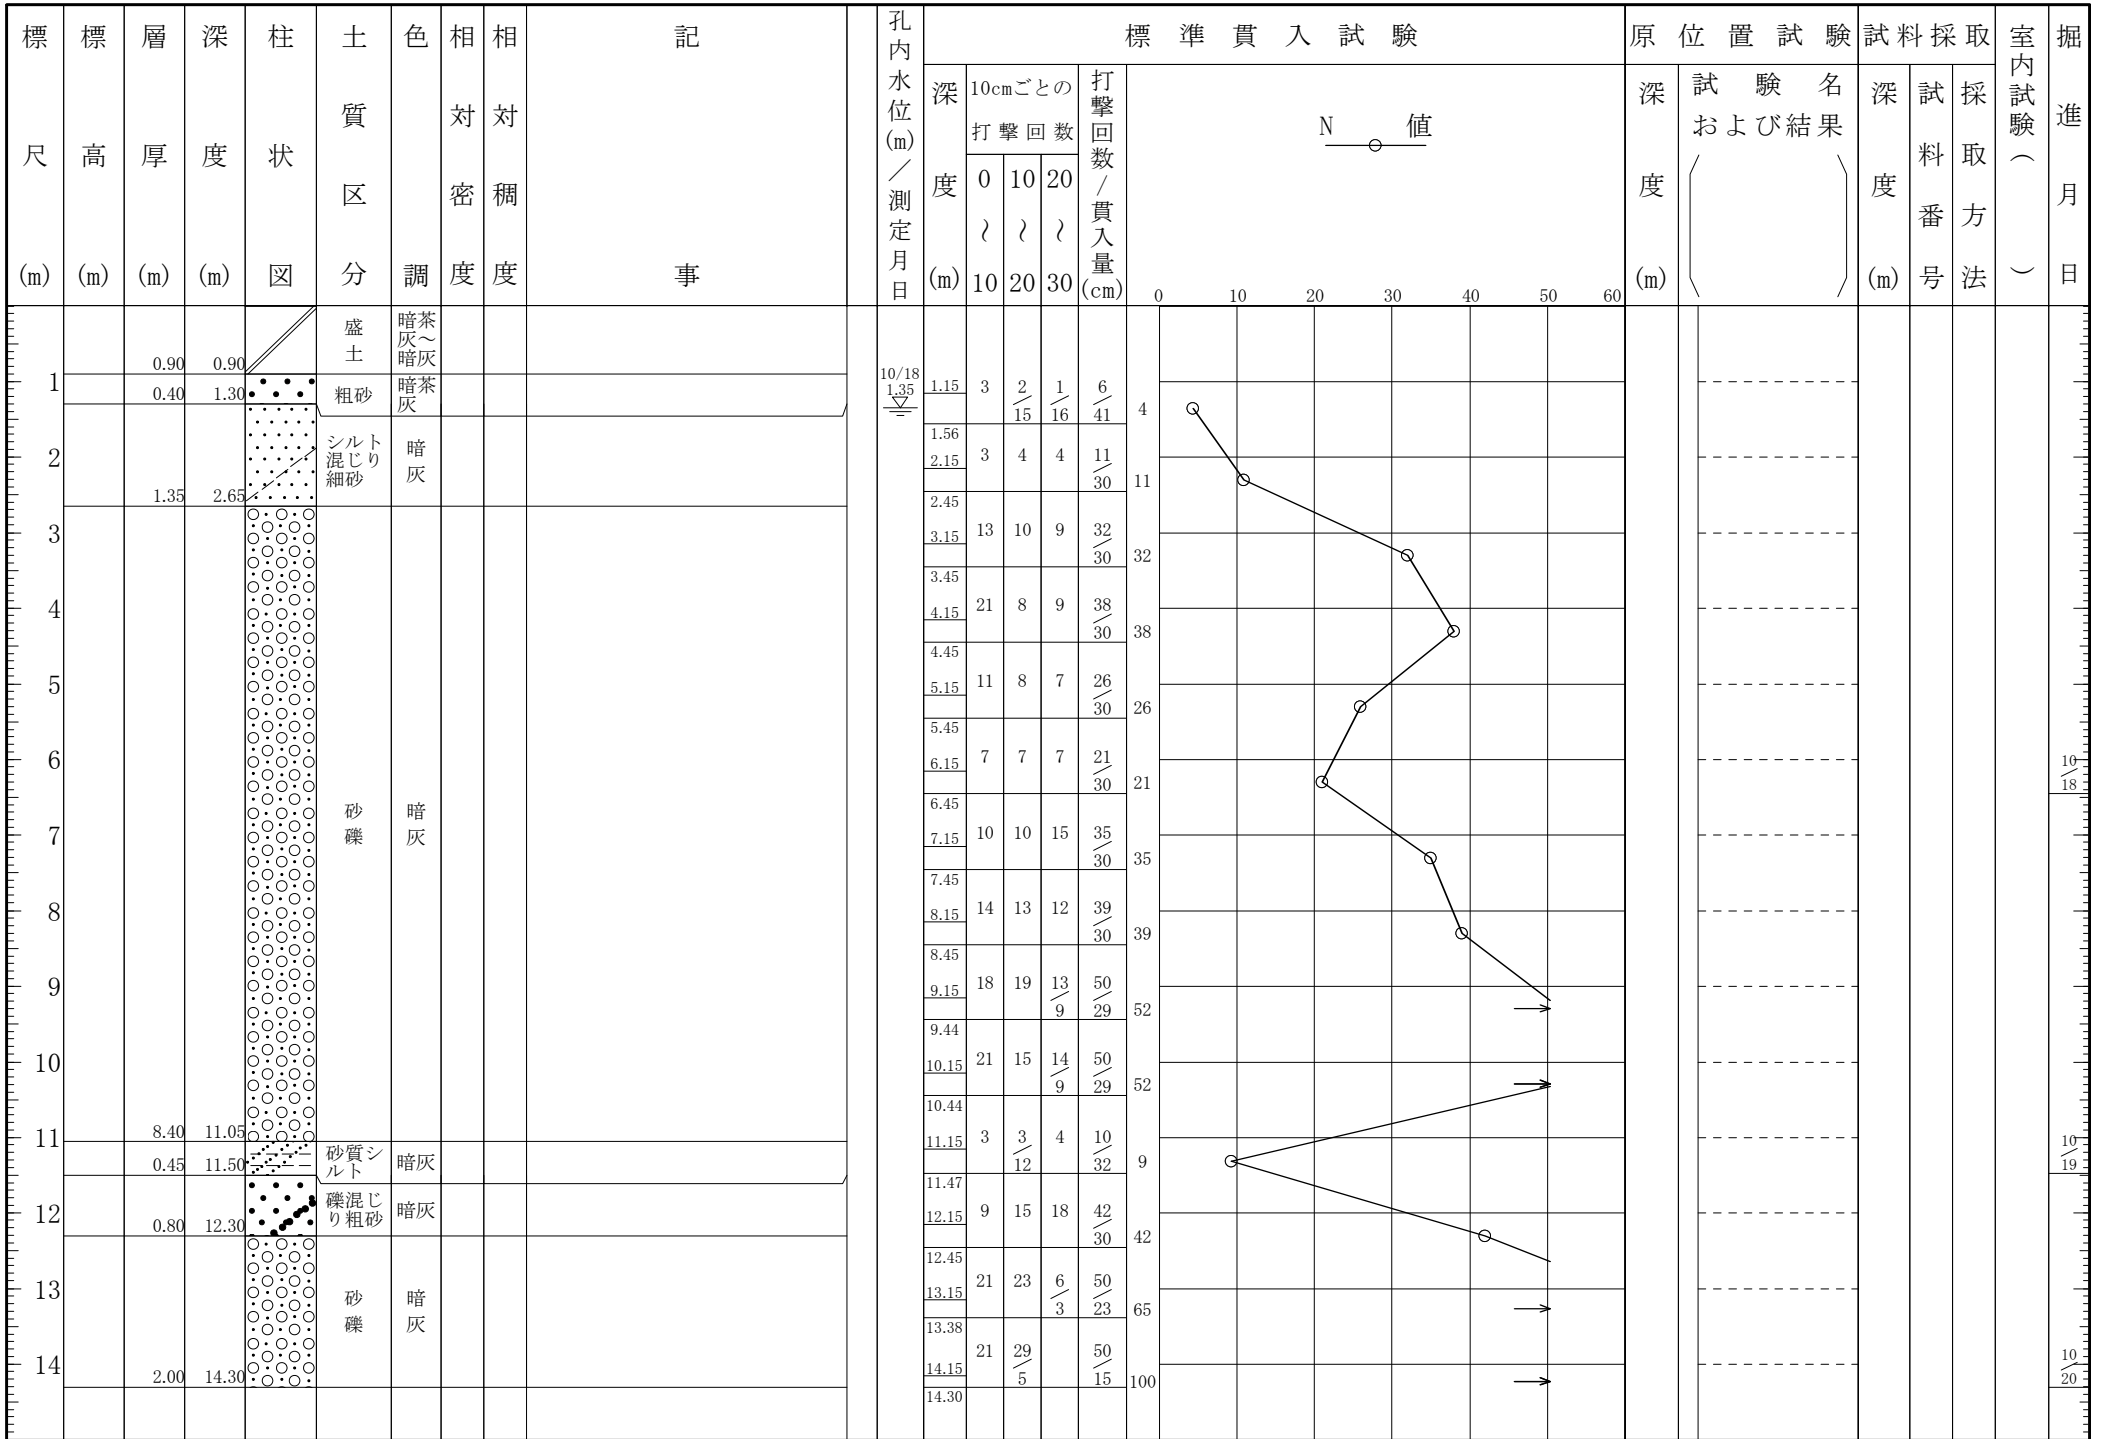
ボーリング柱状図

ボーリング名	調査位置					山梨大学下河東団地					北緯													
発注機関	国立大学法人 山梨大学					調査期間		平成 30年 10月 18日 ~ 年 月 日			東経													
調査業者名	岩間井戸工業株式会社 電話(055-226-3011)		主任技師		大村昭三		現場代理人		広瀬拓也		コア鑑定者		広瀬拓也		ボーリング責任者		岡田遼							
孔口標高			角		180° 上 90° 下		方		北 0° 270° 西 180° 東 90° 南		地盤勾配		鉛直 0° 水平 90°		使用機種		試錐機		YBM-05-DA-CH2		ハンマー落下用具		半自動落下装置	
総掘進長	14.30m		度		0°		向								エンジン		NFD10		ポンプ		V6
